Funktionsbeschreibung des 2-Stufen-Mikroschalter am Türschloß

Die Z1-Seitentürschlösser mit den 2-Stufen-Mikroschaltern werden seit 2002 nicht mehr von BoMoRo/Bosch/Brose gebaut und auch BMW hat keine mehr im Verkauf.

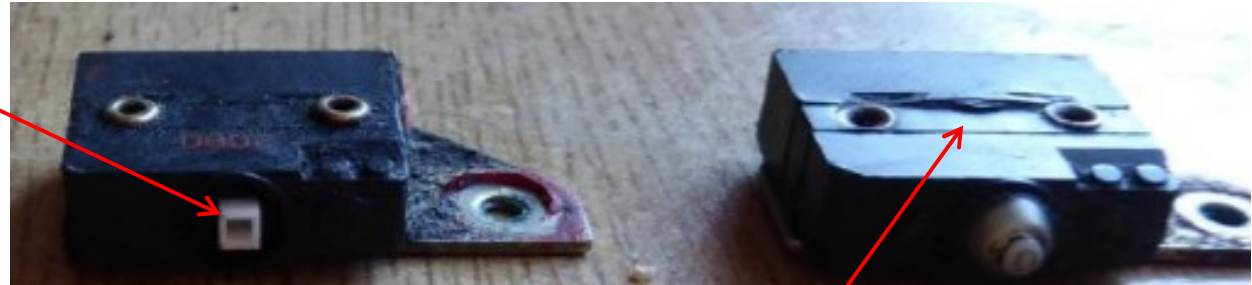
Ursache: Beschädigungen des Schalters

Membrane und Stößel fehlt

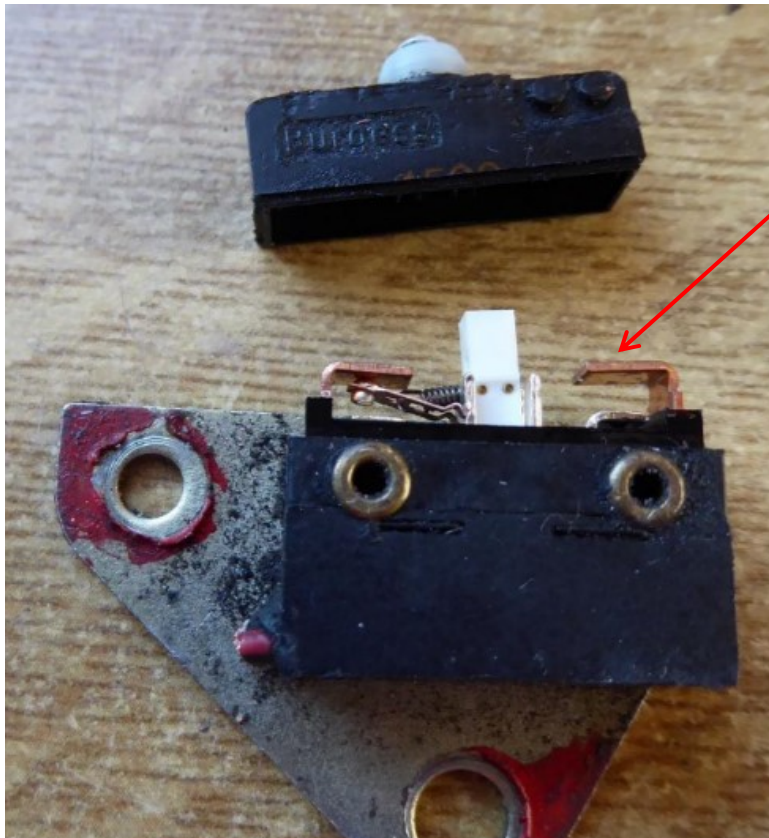
Schalterbauteile
abgebrochen

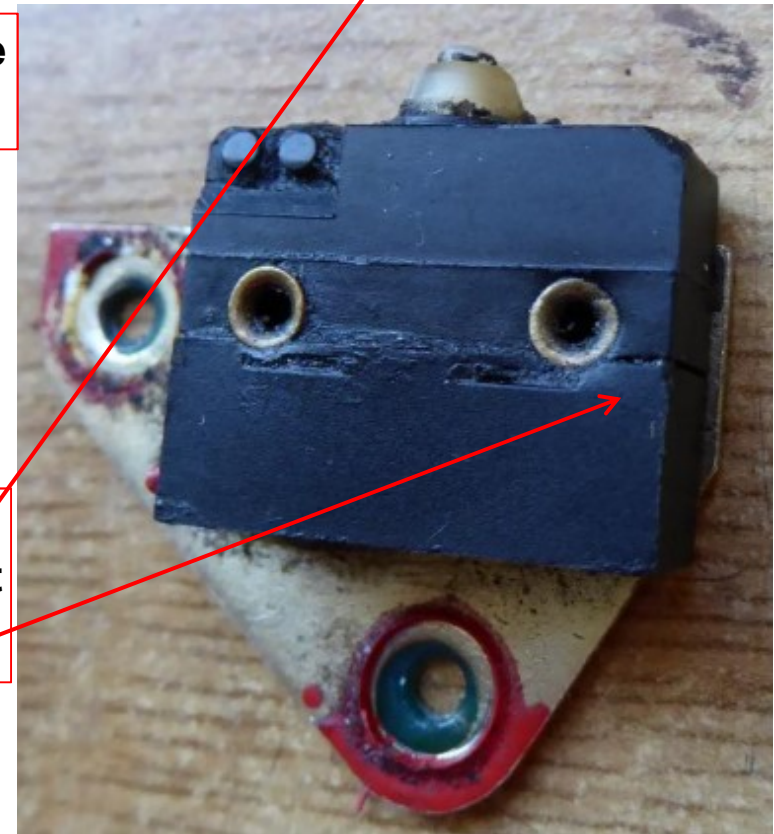
Gehäuse
beschädigt
undicht

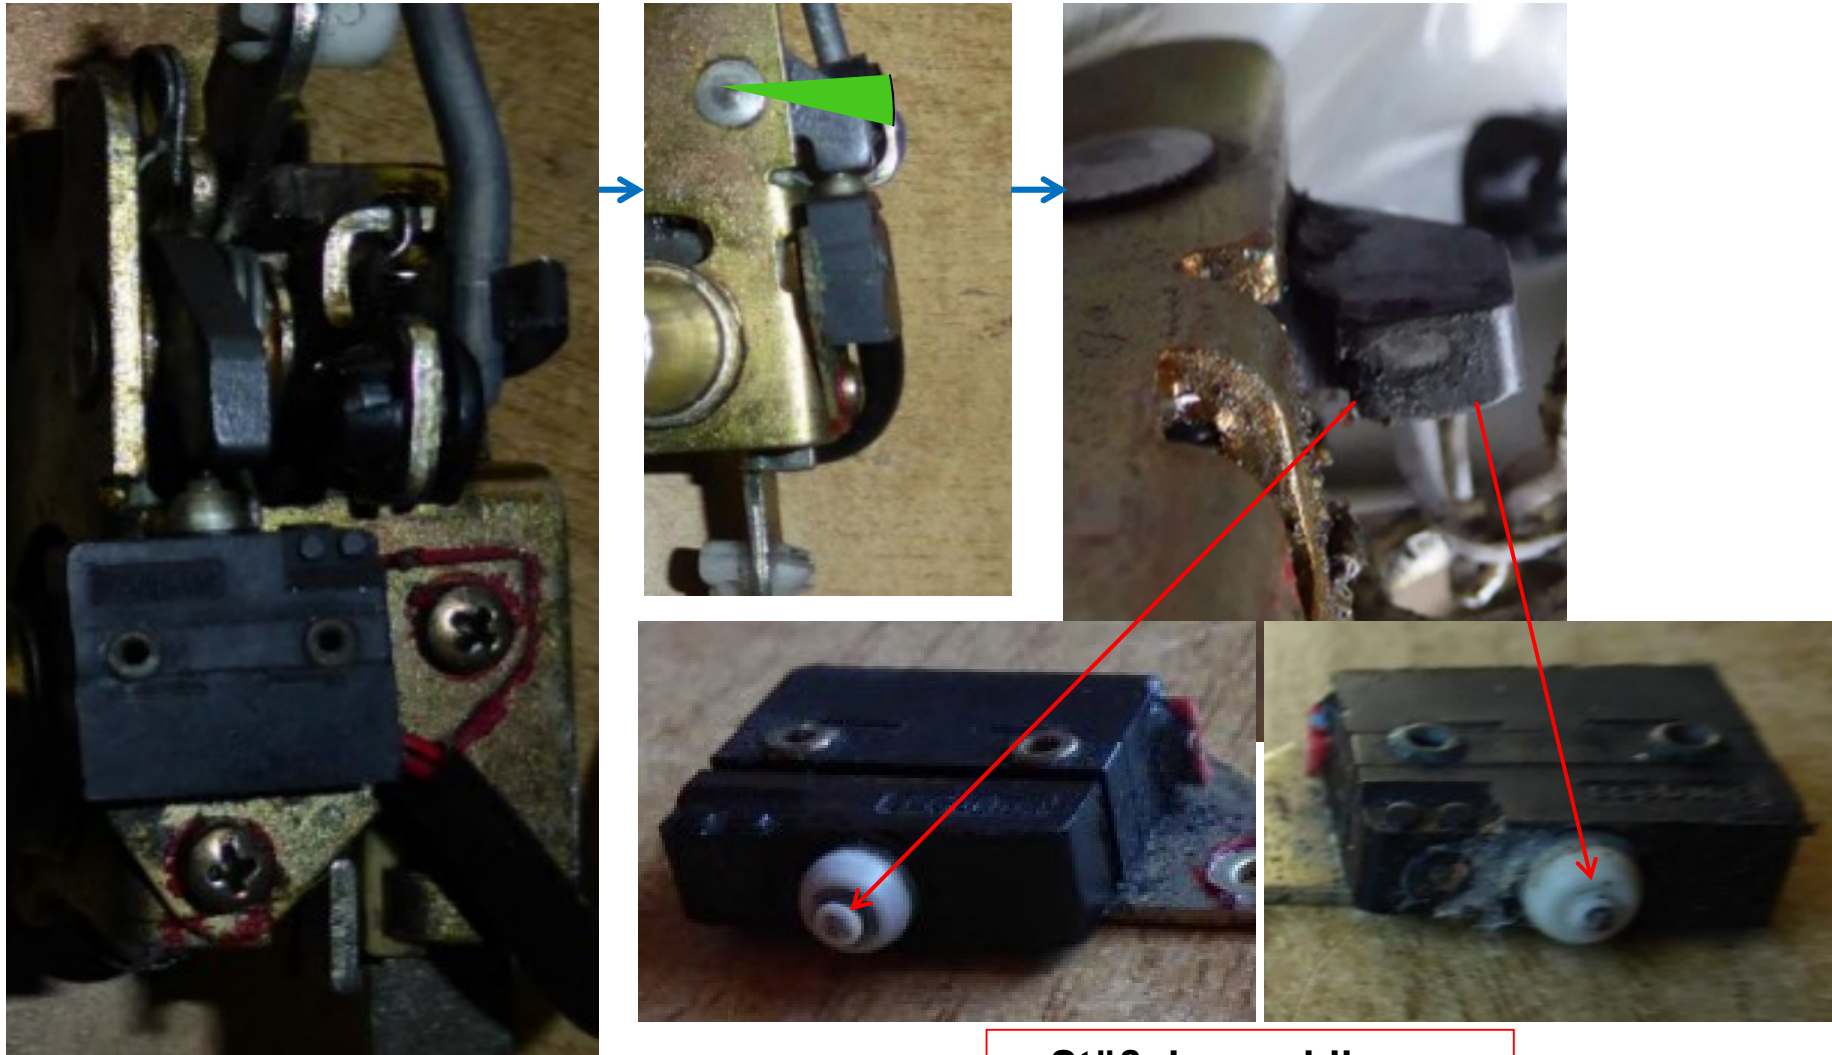
Ursache: Design, Verschleiß des Schalters Der Schwächere gibt nach

Stößel verschlissen

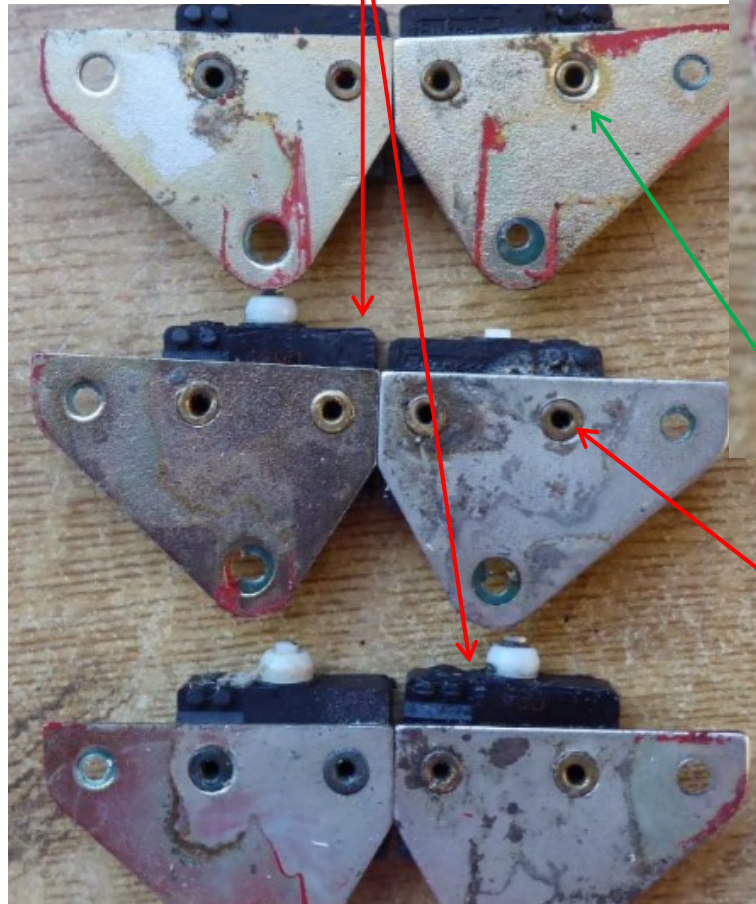
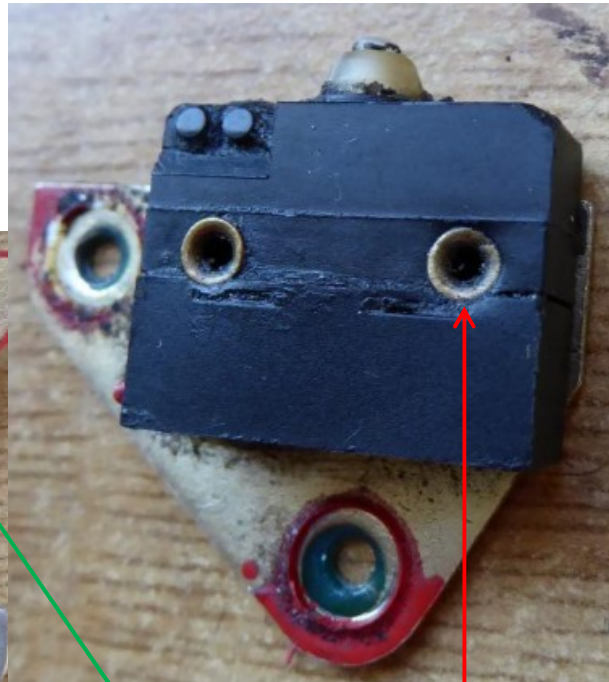
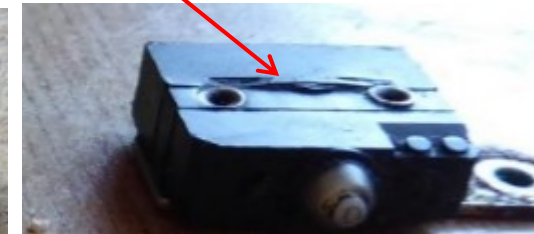
Ursache: Beschädigungen durch Produktionsfehler

Nicht prozeßsichere Position
des Gehäuses zur Adapterplatte

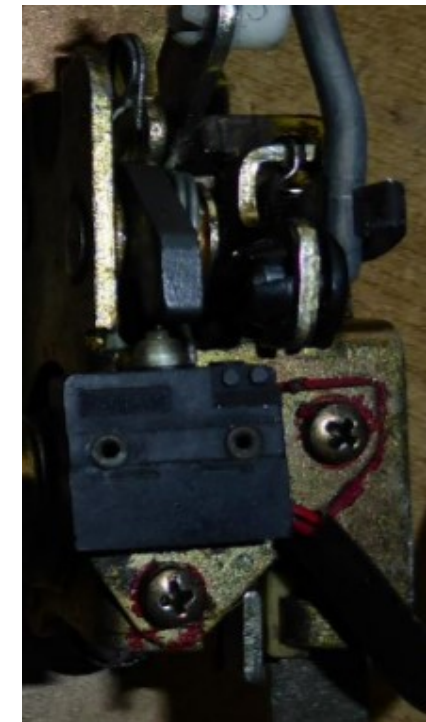
Ausrichtung

Ungleiche Nietköpfe
führen zur Verspannung
des Schalters bis hin
zum (Dauer-) Bruch
